## LAVORI DI RISTRUTTURAZIONE DEL PADIGLIONE 11 ( TALAMONA) FORMAZIONE E DEGENZE BUFFER

| PROGETTO DI FATTIBILITA' TECNICO ECONOMICA | | | Data | |
| Relazione Fotografica | | | Nome file | |

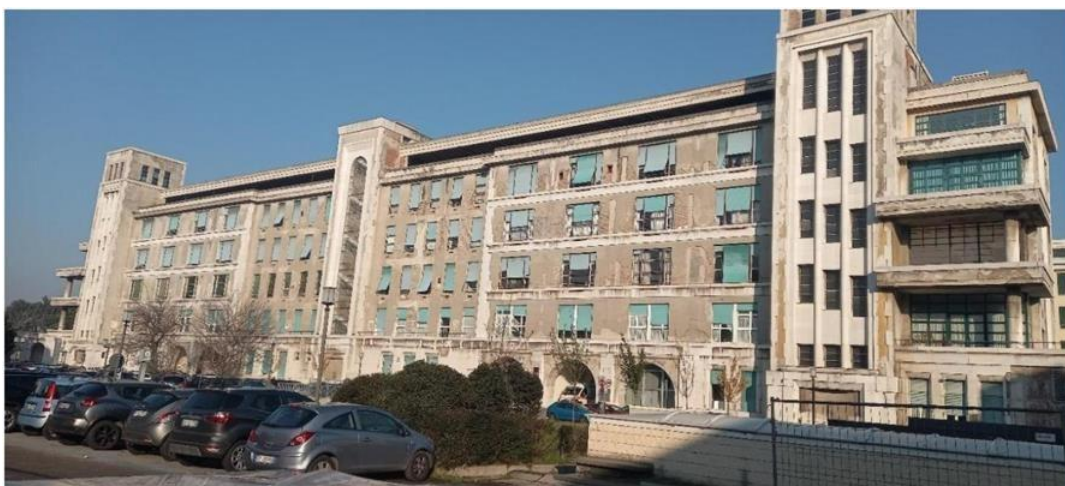
*Foto 01 – Facciata sud del Padiglione n. 11 "Talamona".*

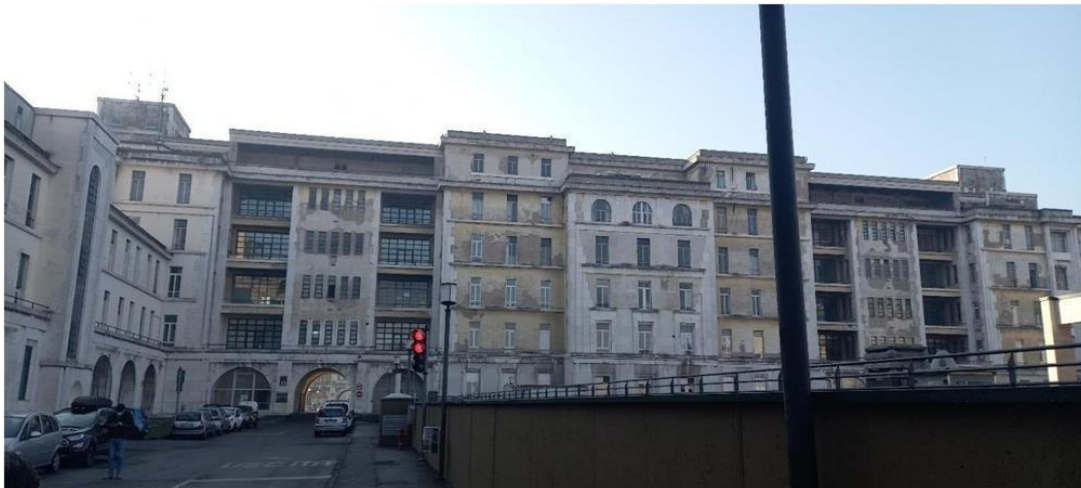
*Foto 02 – Facciata nord del Padiglione n. 11 "Talamona".*

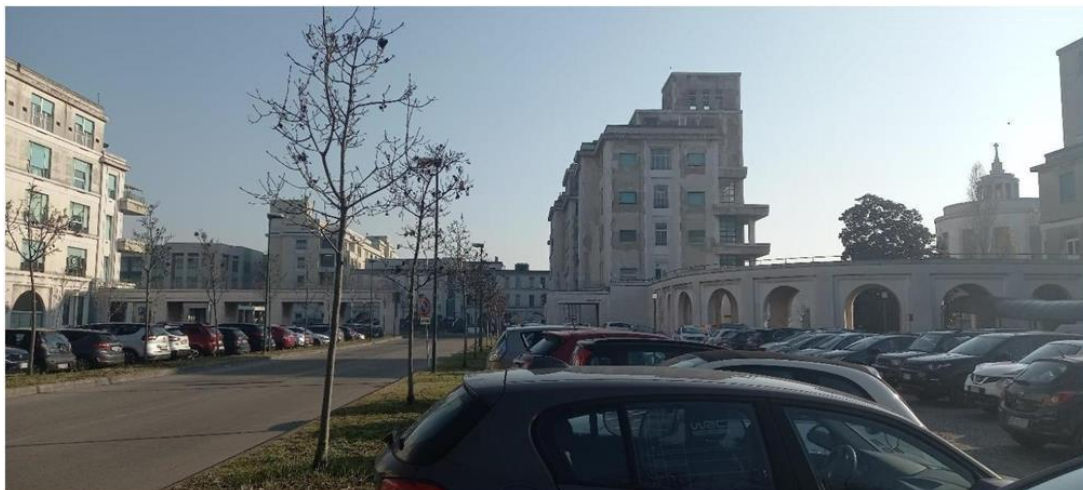
*Foto 03 – Facciata ovest del Padiglione n. 11 “Talamona”.*

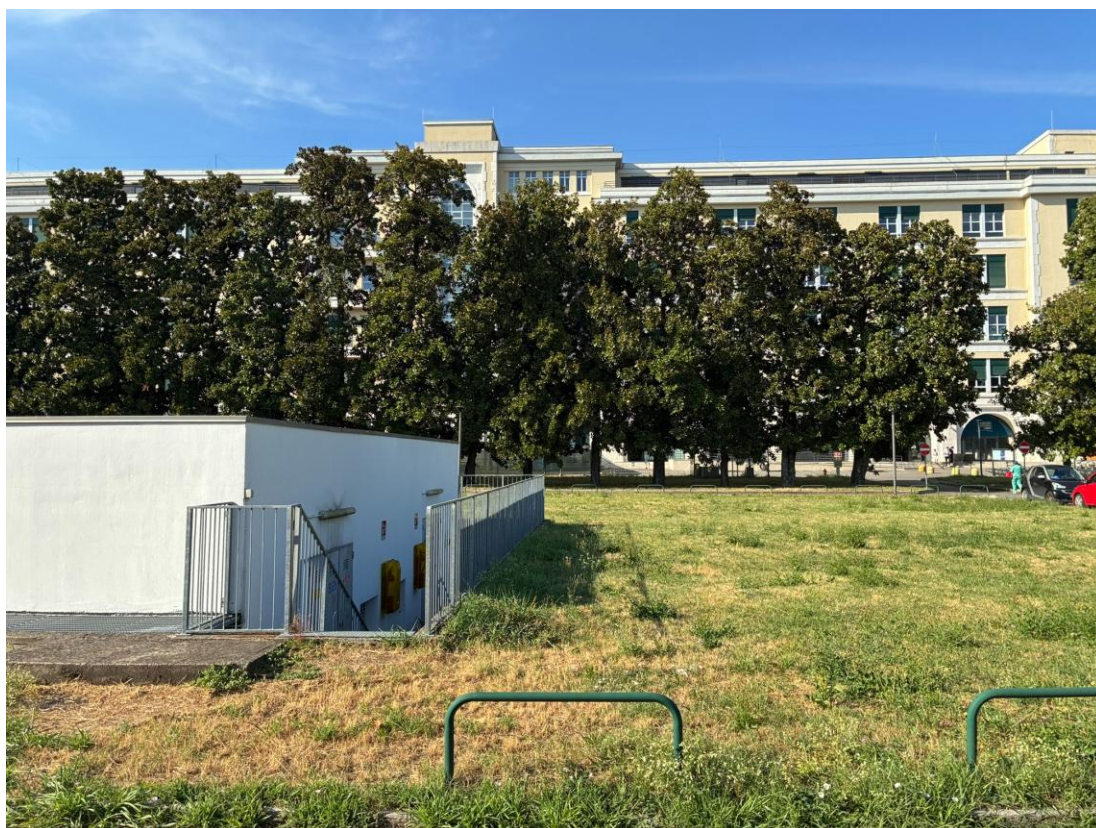
*Foto 04 – Vista dell'alberatura protetta verde e del contesto ospedaliero circostante*

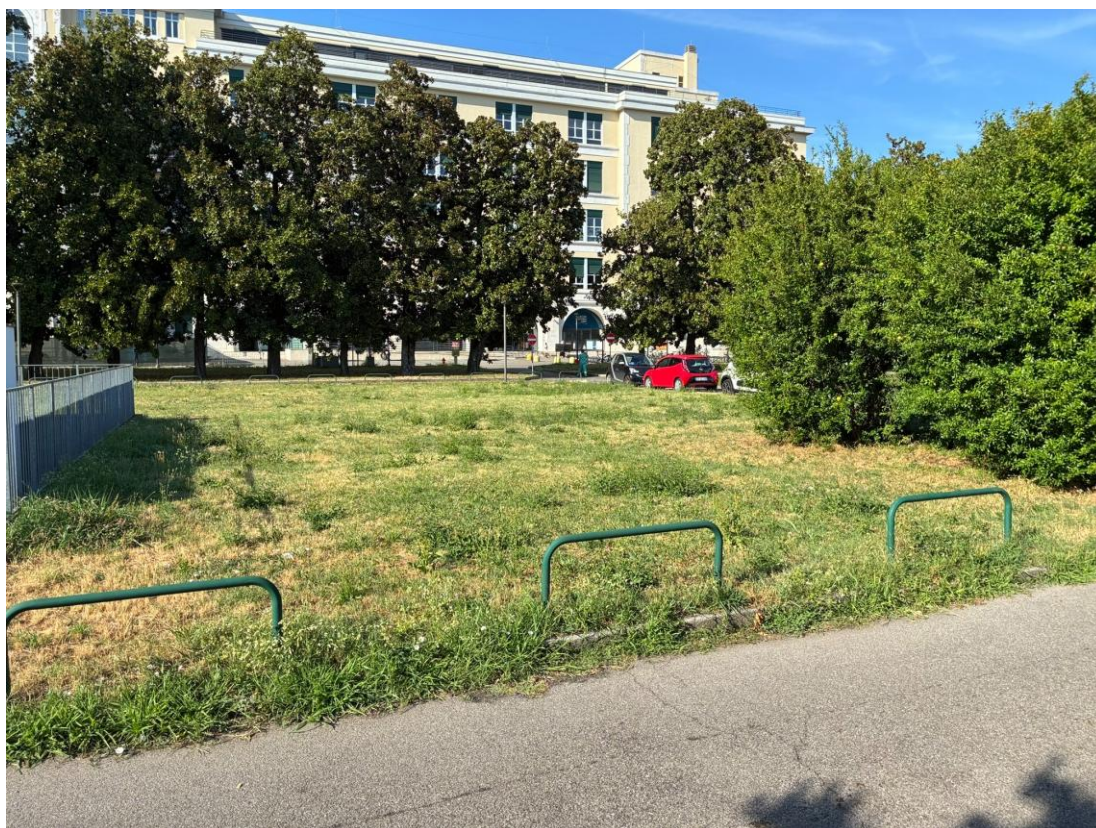
*Foto 05 – Area a prato adiacente alla viabilità interna del presidio*

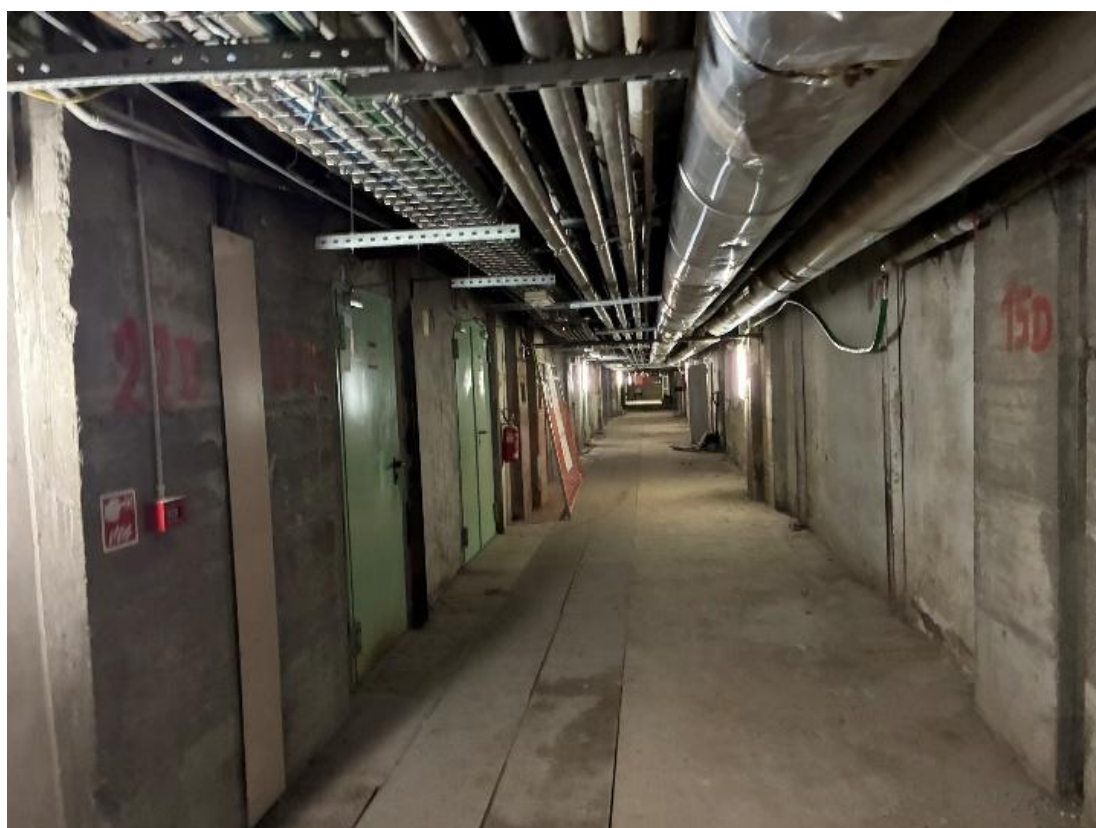
*Foto 06 – Corridoio tecnico del piano interrato con reti impiantistiche a vista.*

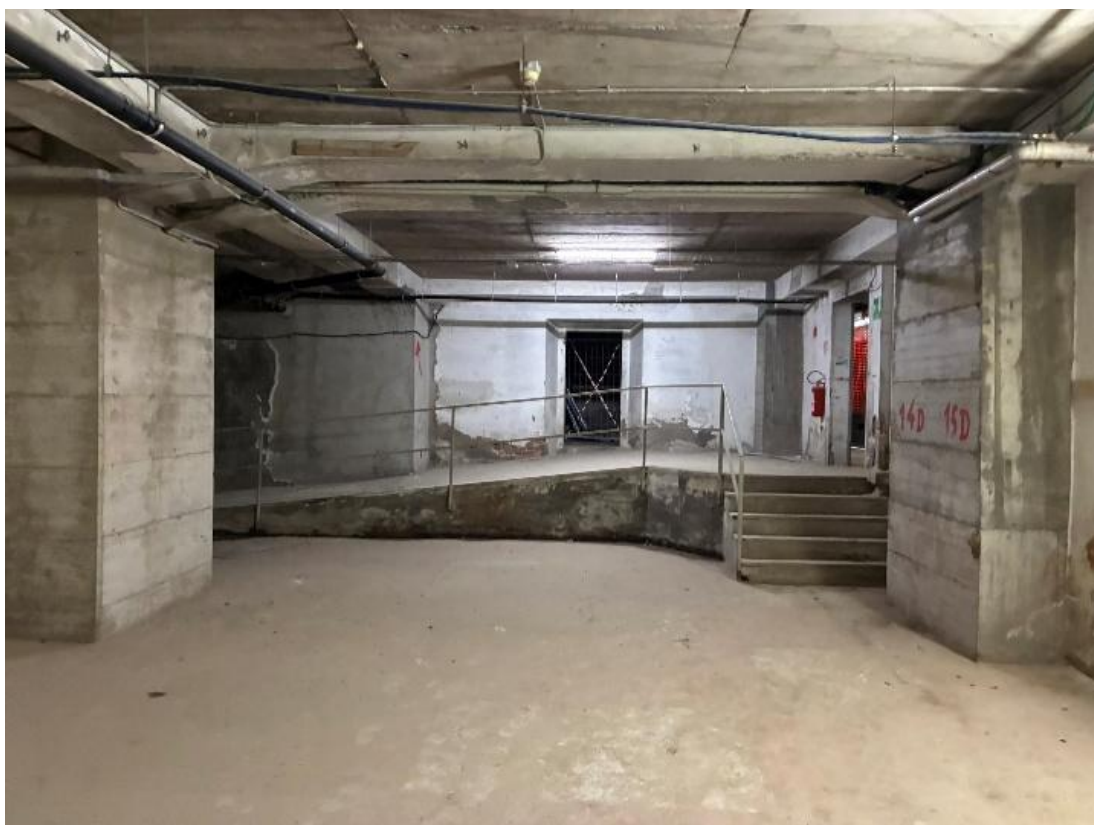
*Foto 07 – Ambiente tecnico e collegamento interno al piano interrato.*

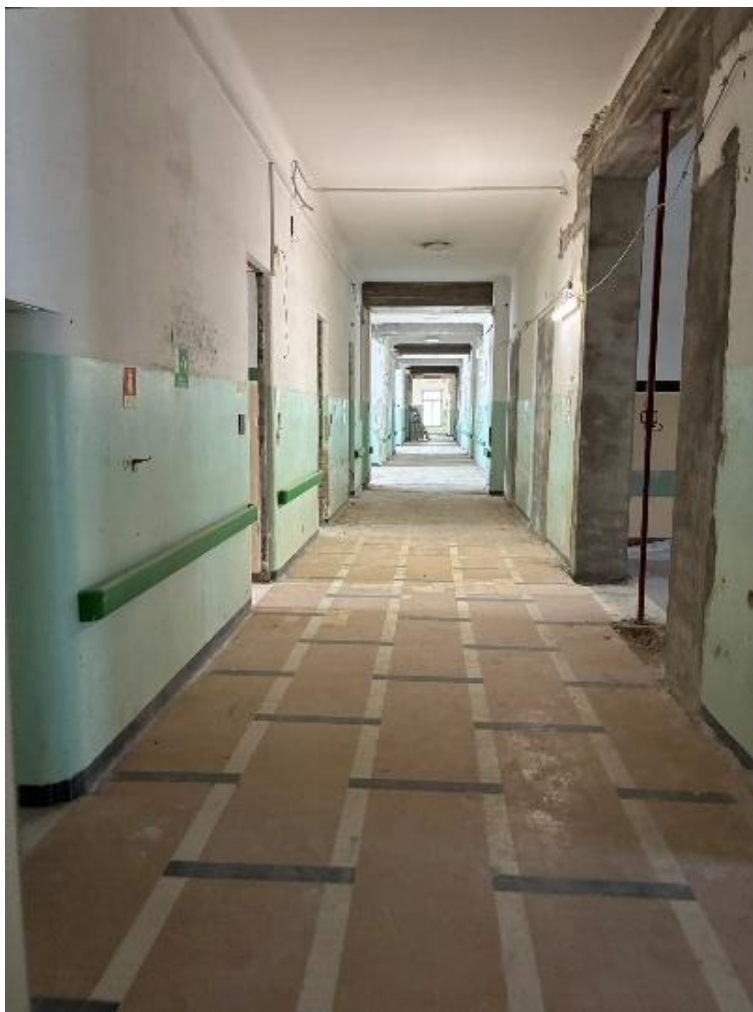
*Foto 08 – Corridoio longitudinale del piano secondo.*

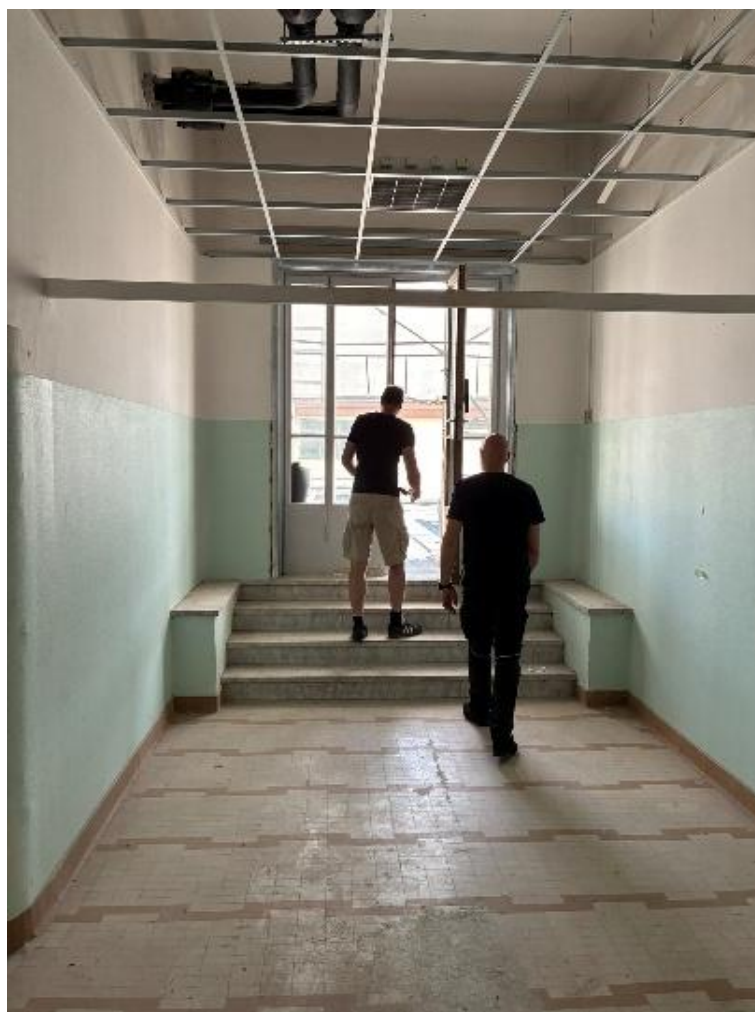
*Foto 09 – Collegamento interno e variazione di quota in prossimità del corpo di fabbrica.*

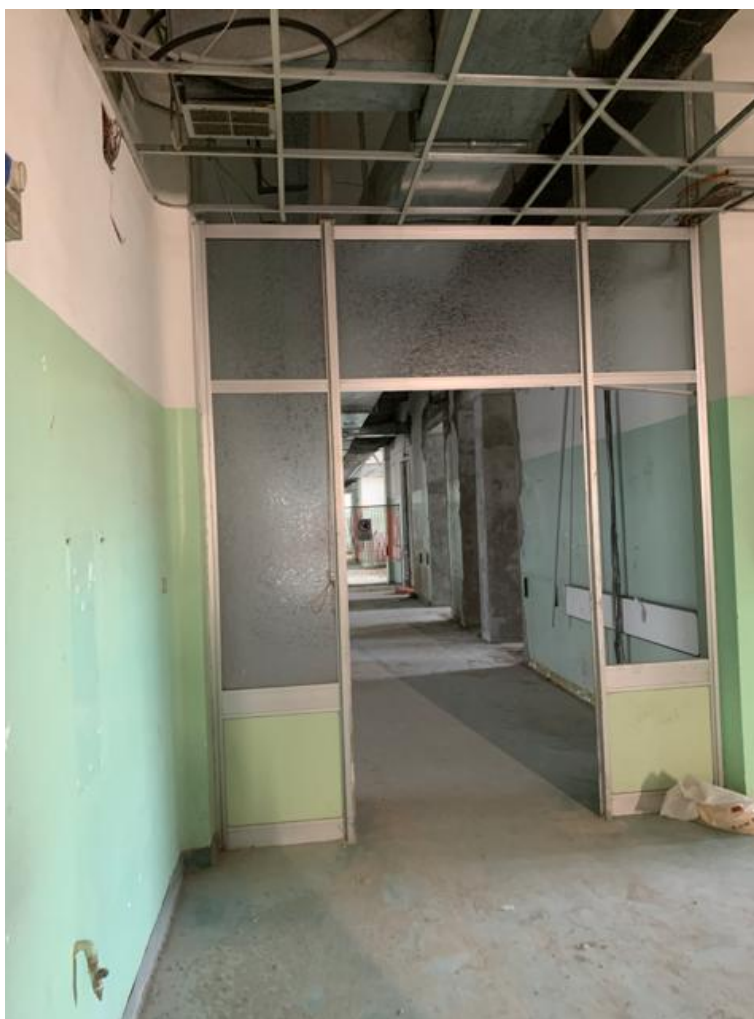
*Foto 10 – Partizioni e serramenti interni esistenti in fase di rimozione.*

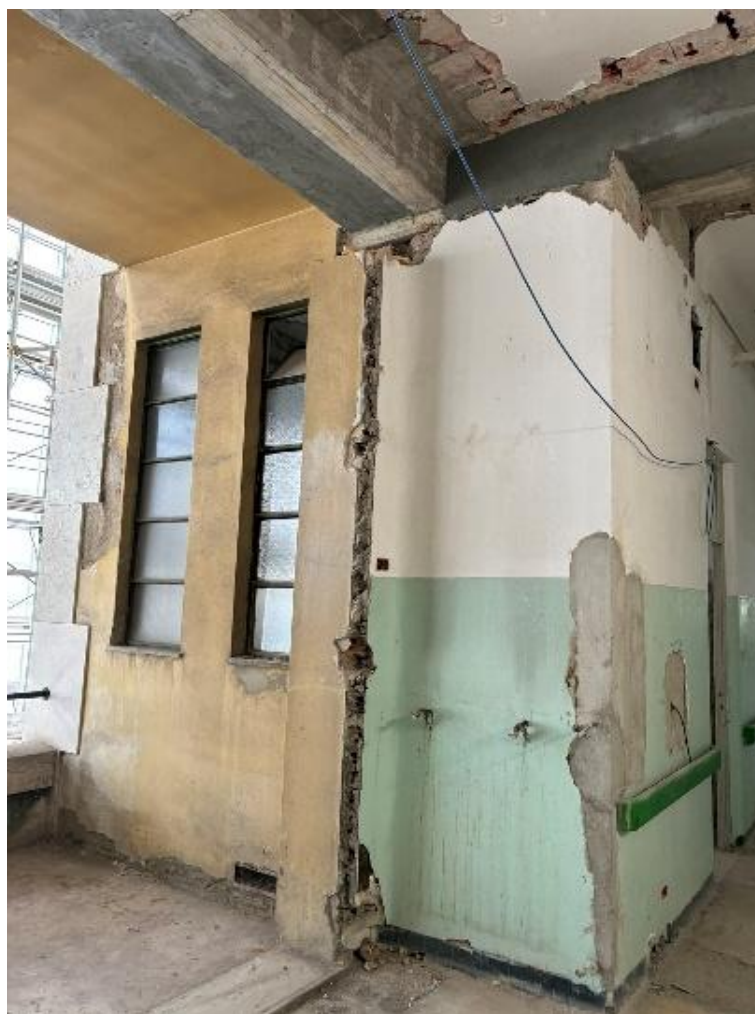
*Foto 11 – Porzione demolita in corrispondenza delle strutture e delle partizioni esistenti.*

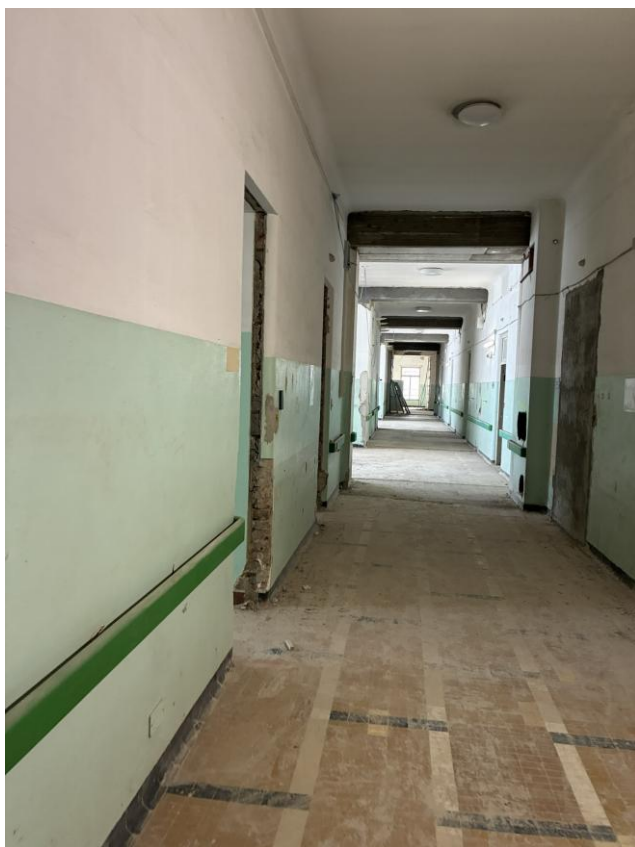
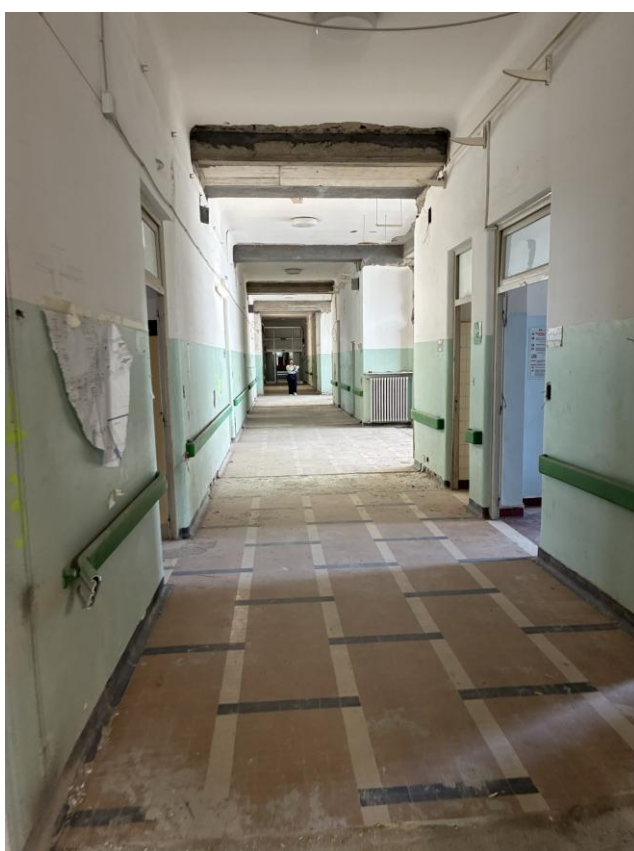
Le aree interne del piano secondo risultano attualmente libere e non occupate da attività sanitarie, come indicato nelle seguenti immagini 12 e 13

*Foto 12 e 13 – Corridoi est e ovest piano secondo*

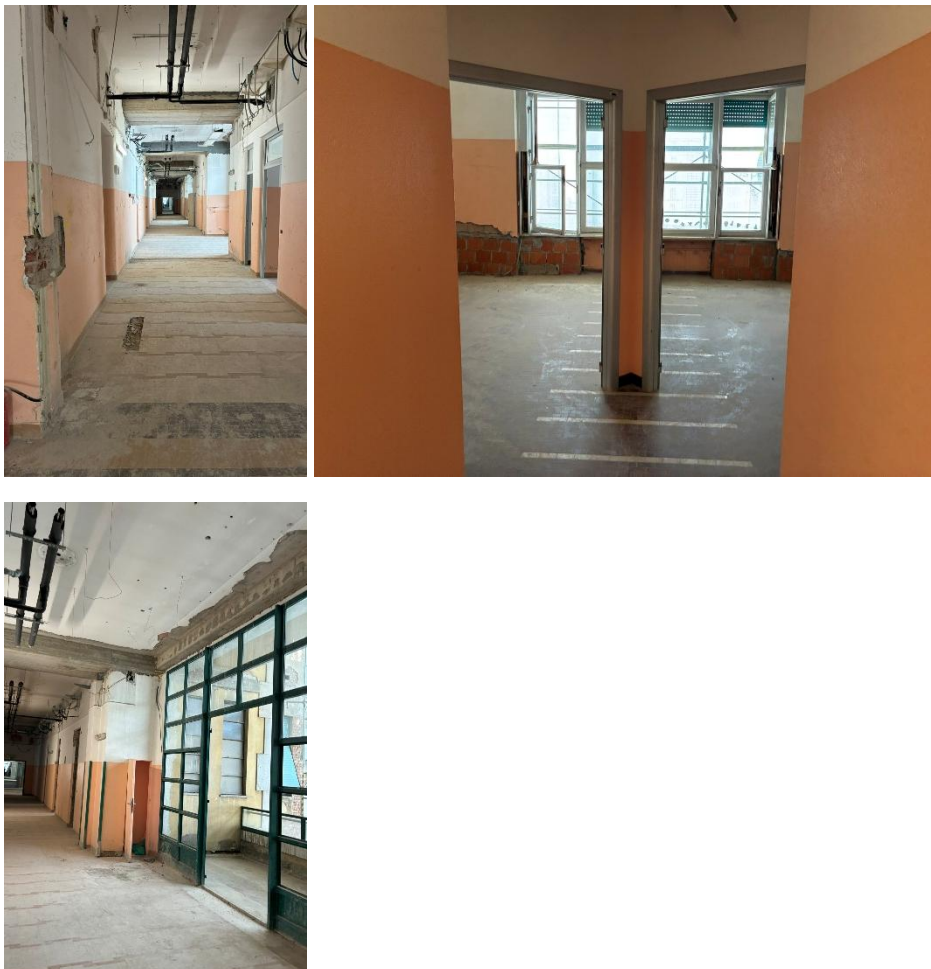
L'ala est risulta attualmente libera, come indicato nelle seguenti immagini

*Foto 14,15,16 – Corridoi est e ovest piano terzo*

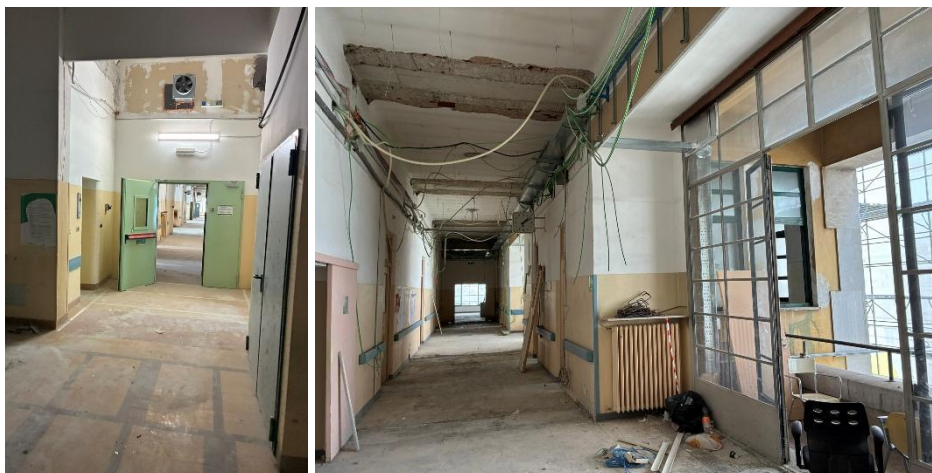
*Foto 17,18 – Corridoi est e ovest piano quarto*

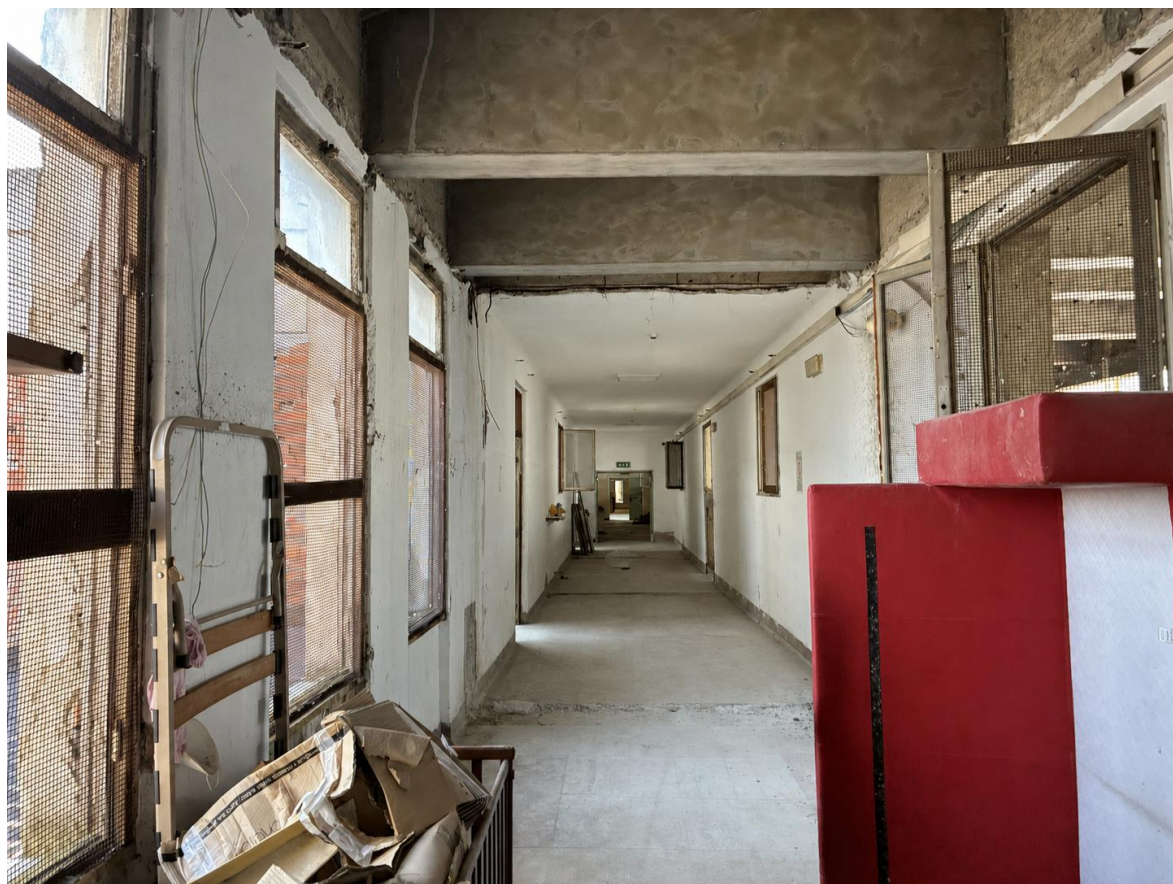
*Foto 19 – Corridoio distributivo del Piano quinto*

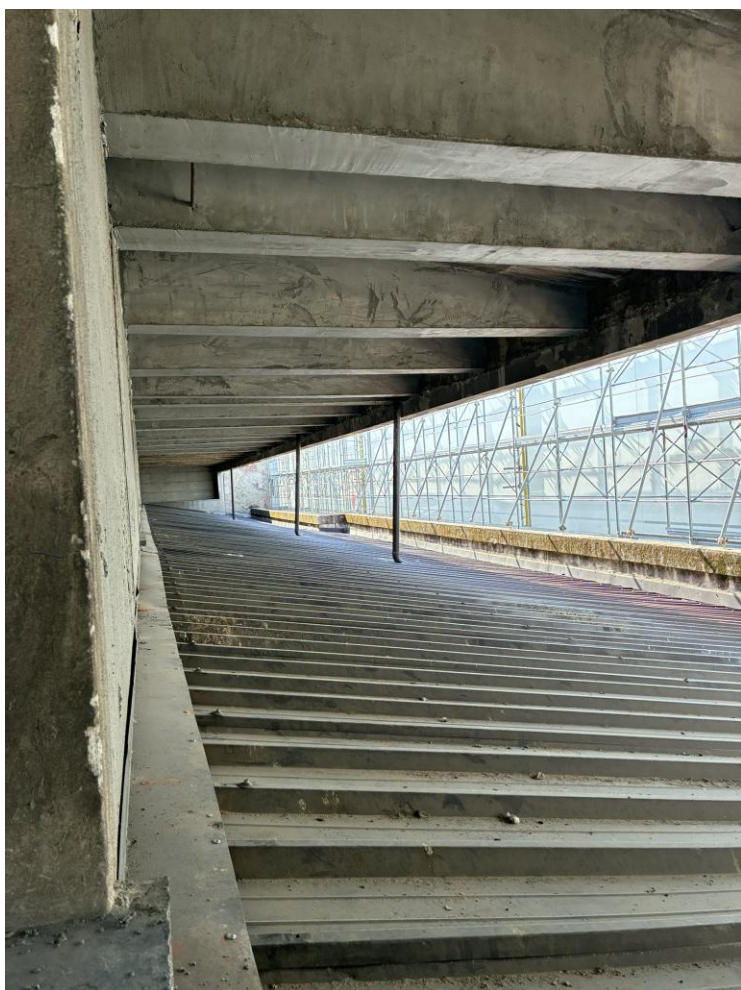
*Foto 20 – Immagine tra la copertura e la copertura del Piano quinto*

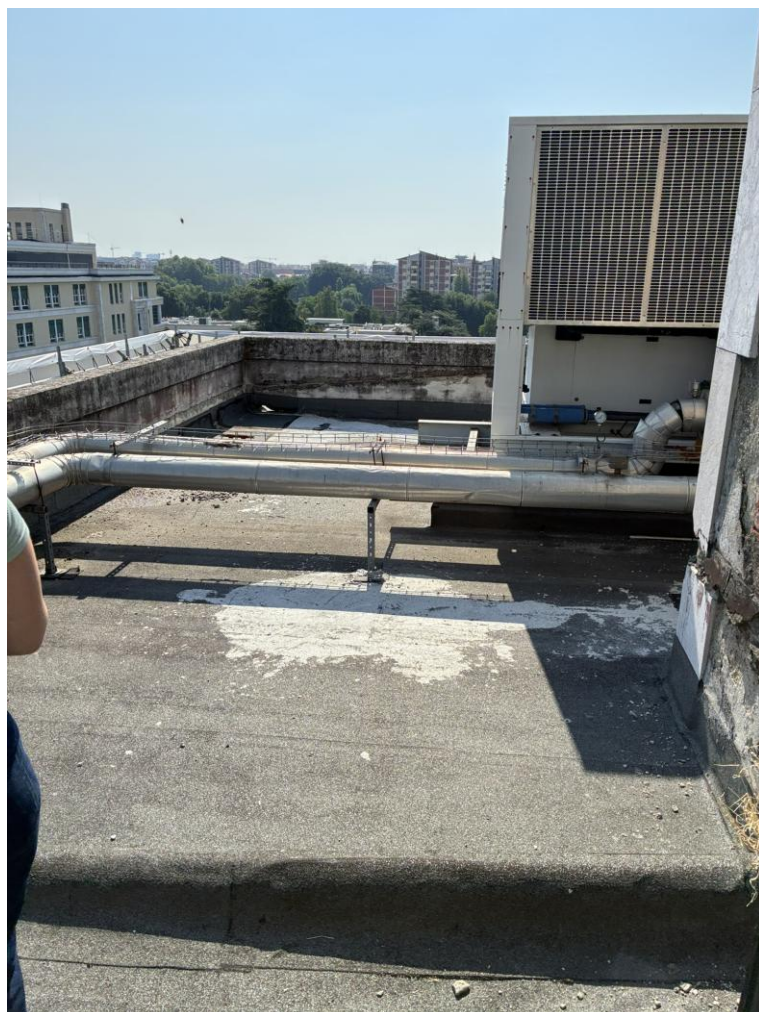
*Foto 21 – Immagine dello stato della guaina al piano copertura*

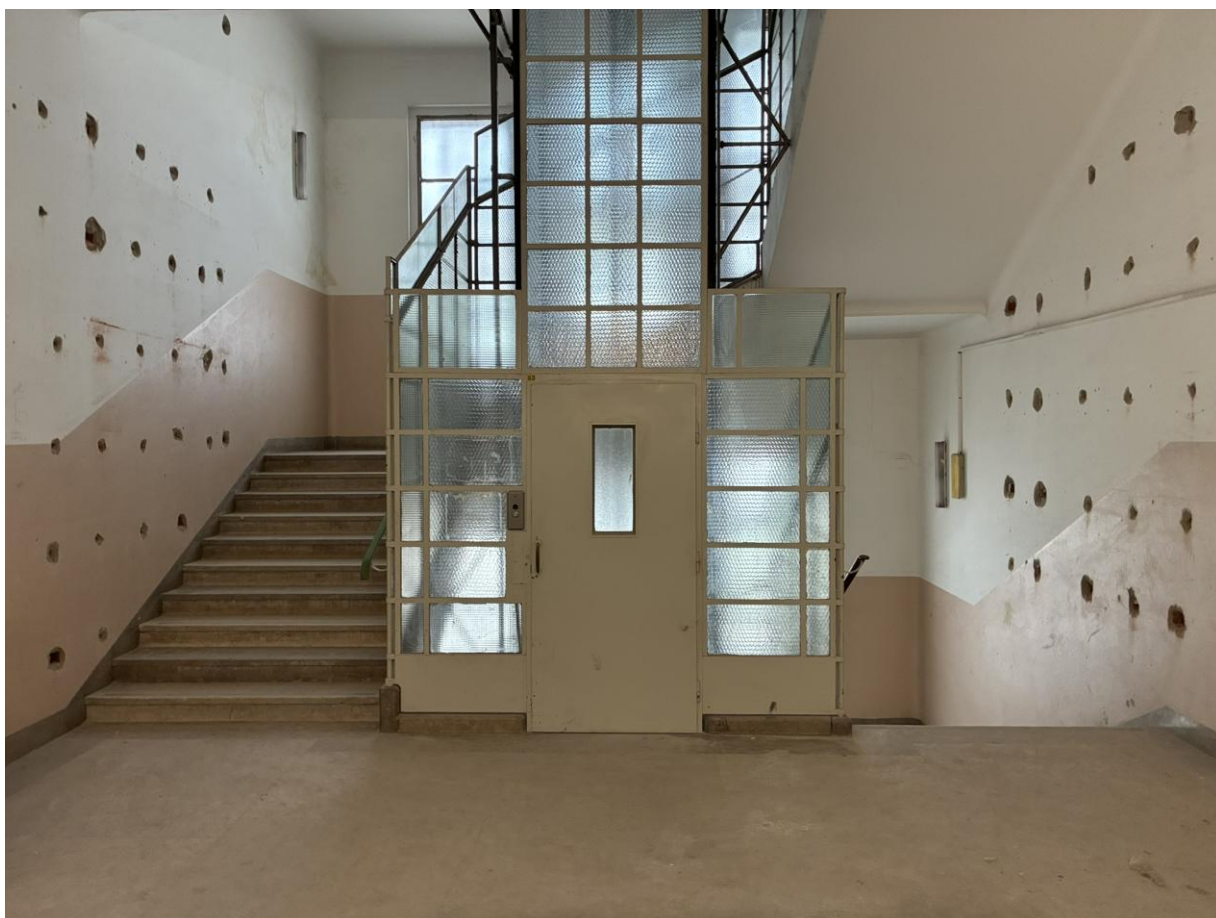
*Foto 22 – corpo scala centrale e vano impianto elevatore*

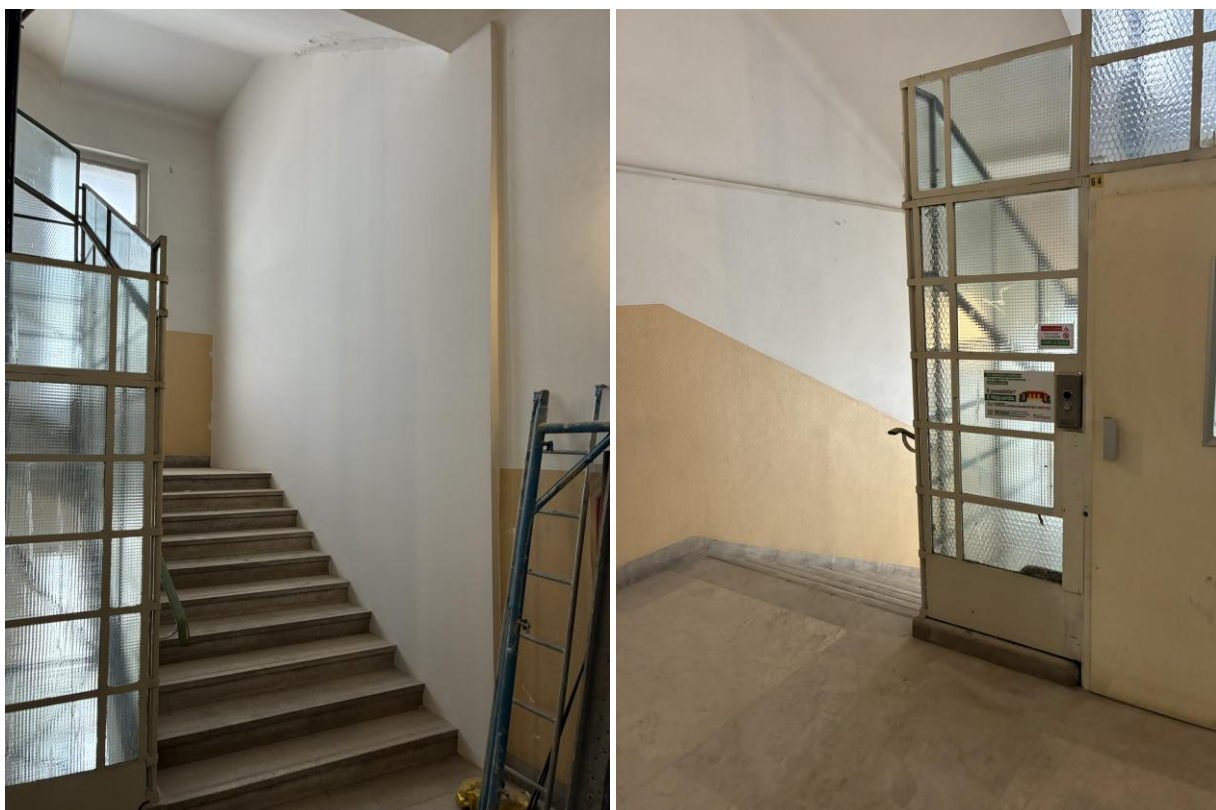
*Foto 23, 24 – corpo scala centrale e vano impianto elevatore*

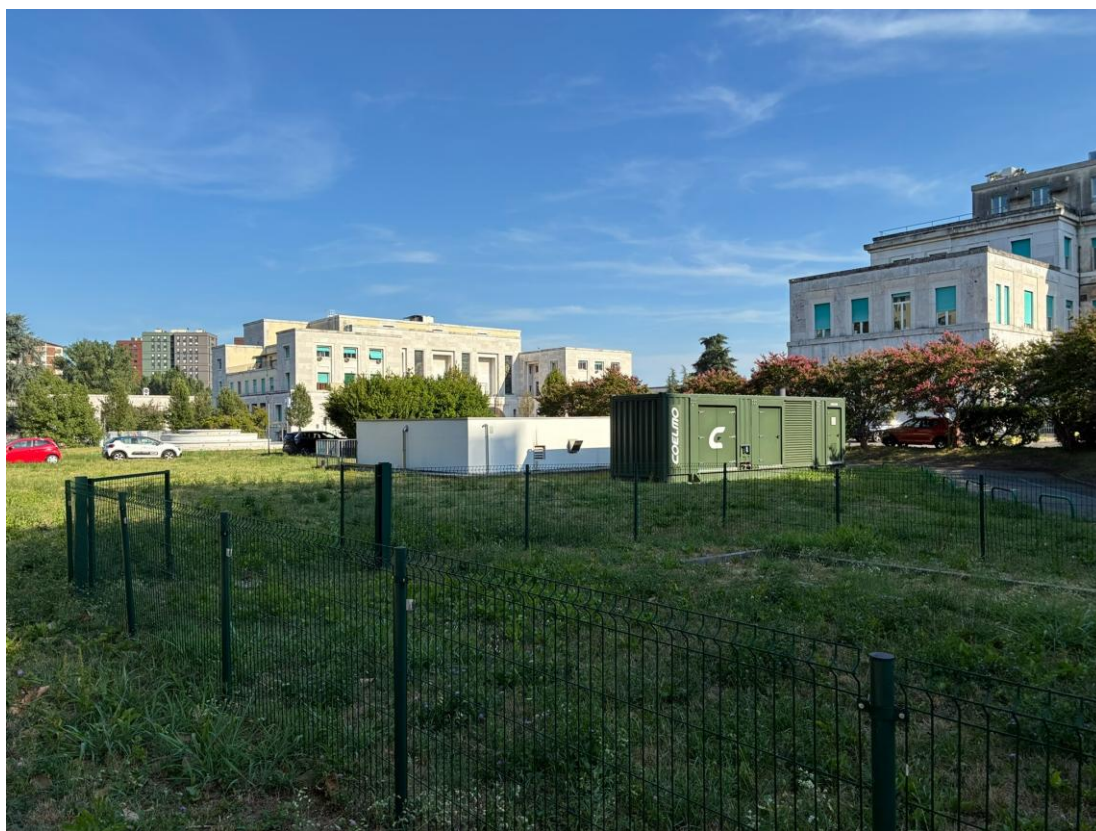
*Foto 25 – Vista generale dell'area e delle apparecchiature tecniche esistenti.*

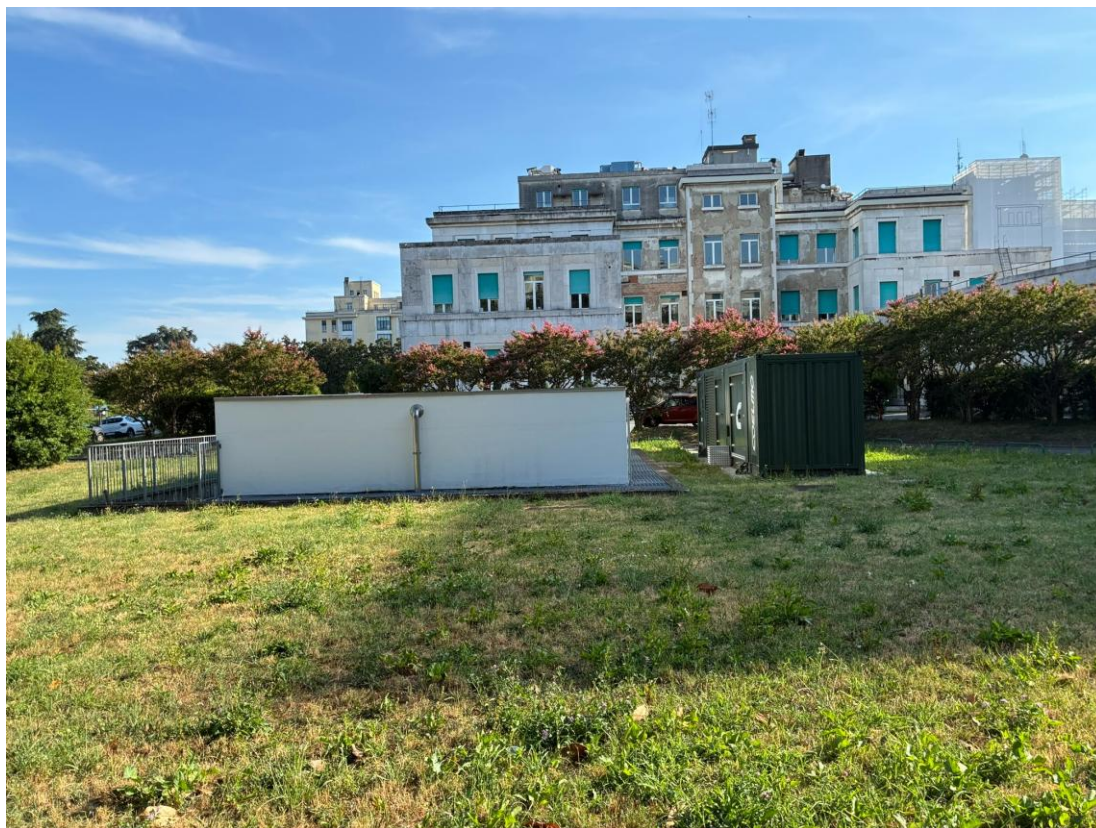
*Foto 26 – Manufatto tecnico esistente e gruppo elettrogeno prefabbricato.*

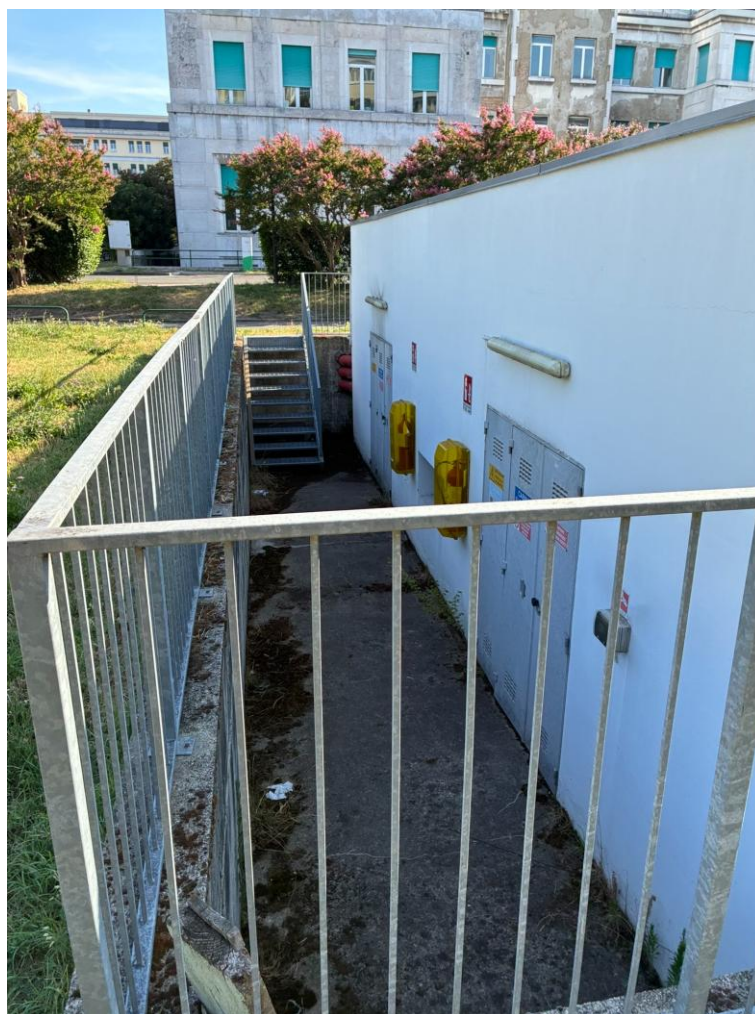
*Foto 27 – Accesso al manufatto tecnico parzialmente interrato.  
Sono visibili la scala di accesso, le recinzioni di protezione e le porte dei locali tecnici.*

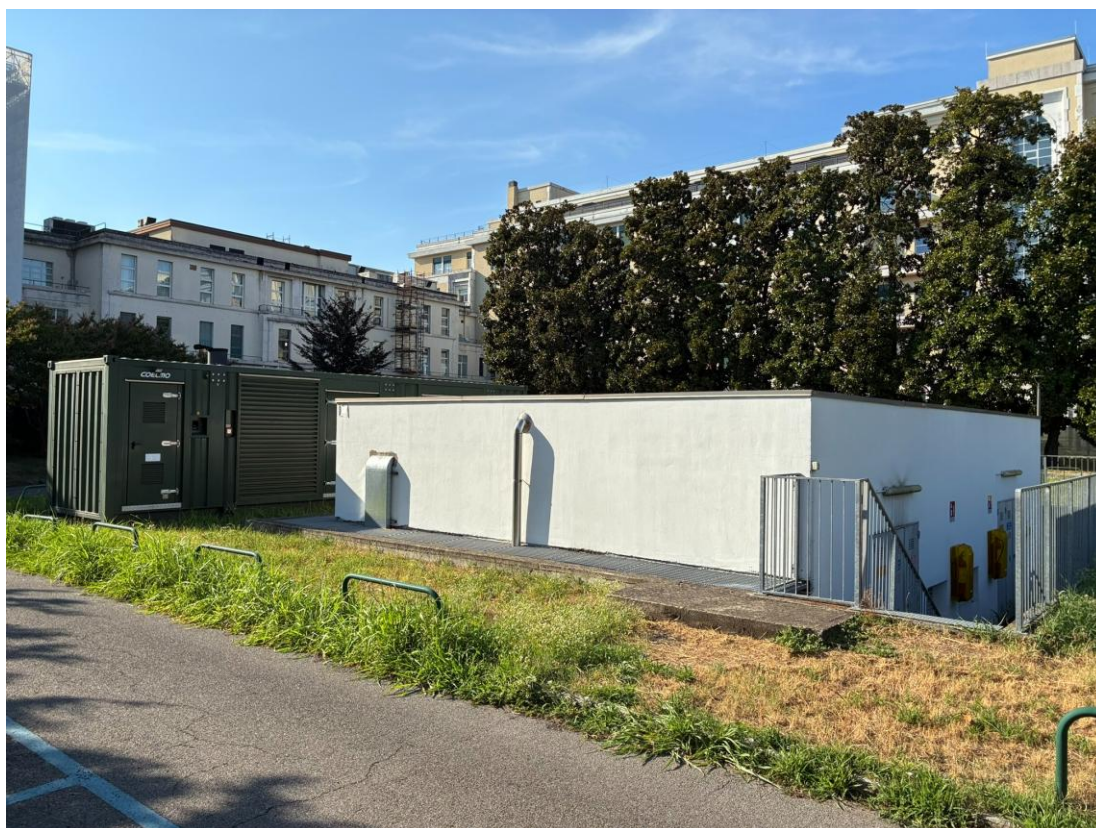
*Foto 28 – Rapporto tra il manufatto tecnico, il gruppo esistente e la viabilità interna.*
