## LAVORI DI RISTRUTTURAZIONE DEL PADIGLIONE 11 ( TALAMONA) FORMAZIONE E DEGENZE BUFFER

| Oggetto<br>PROGETTO DI FATTIBILITA' TECNICO ECONOMICA<br>Documenti Generali | | | Scala: | |
| Descrizione<br><br>Relazione Fotografica | | | Commessa<br><br>2026016 | |

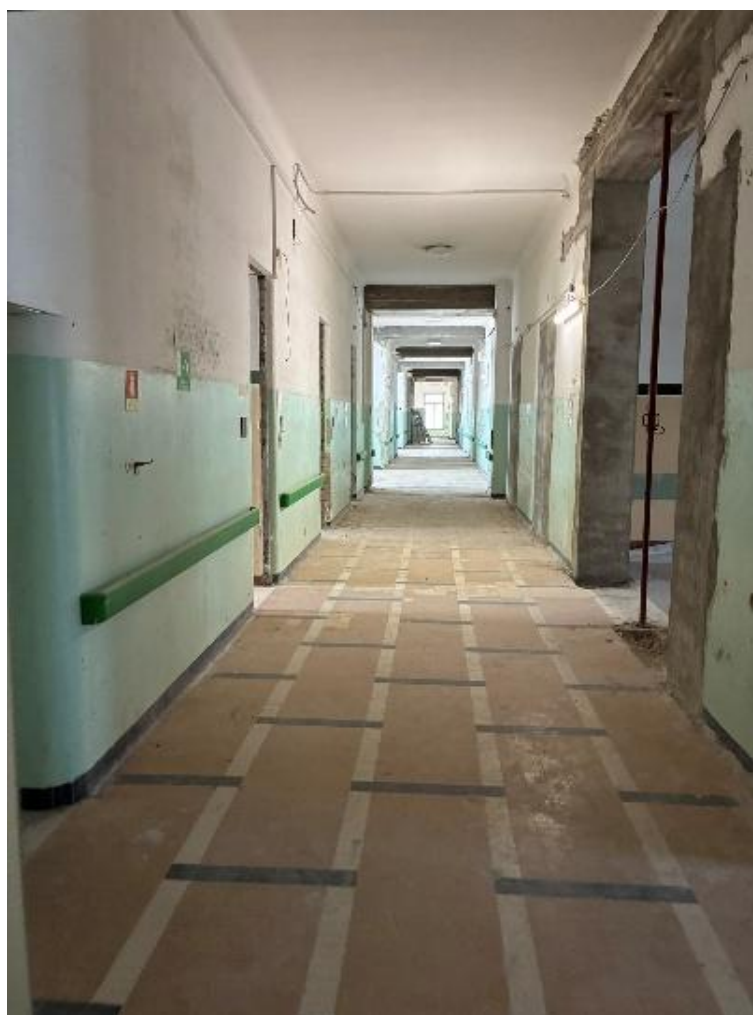
*Foto 08 – Corridoio longitudinale del piano secondo.*

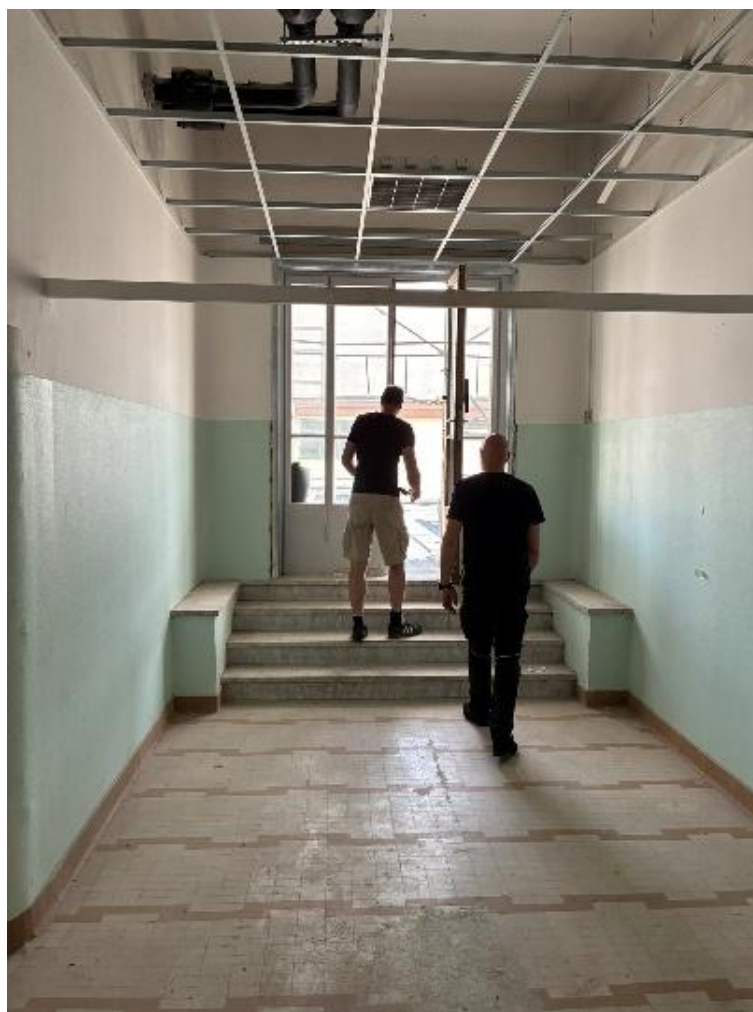
*Foto 09 – Collegamento interno e variazione di quota in prossimità del corpo di fabbrica.*

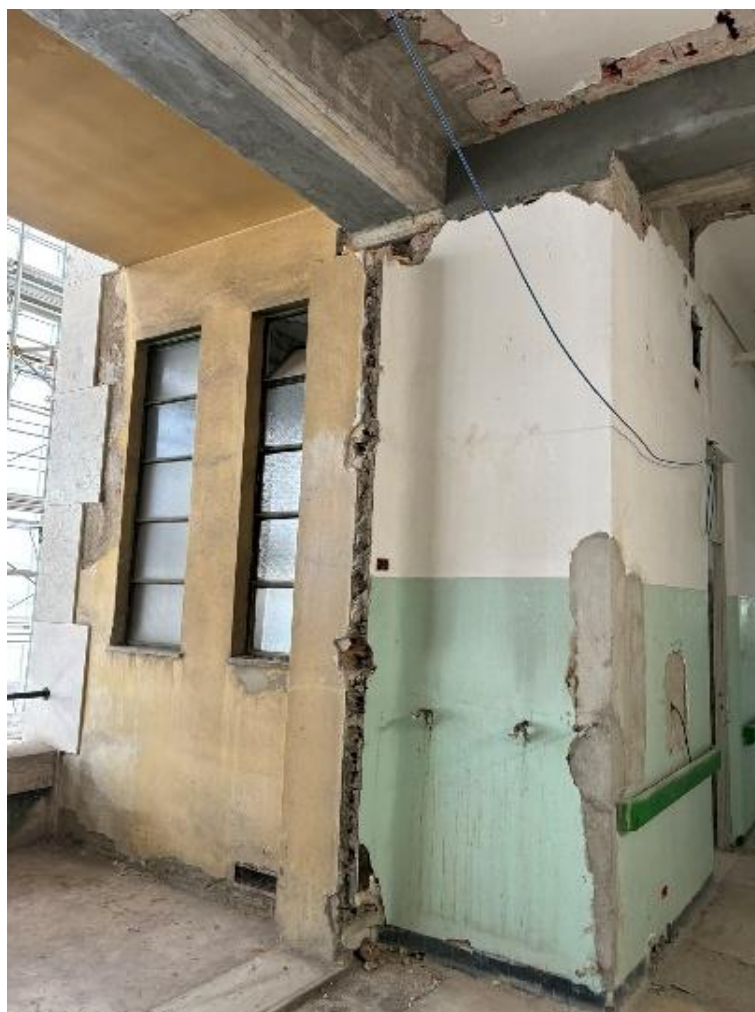
*Foto 11 – Porzione demolita in corrispondenza delle strutture e delle partizioni esistenti.*

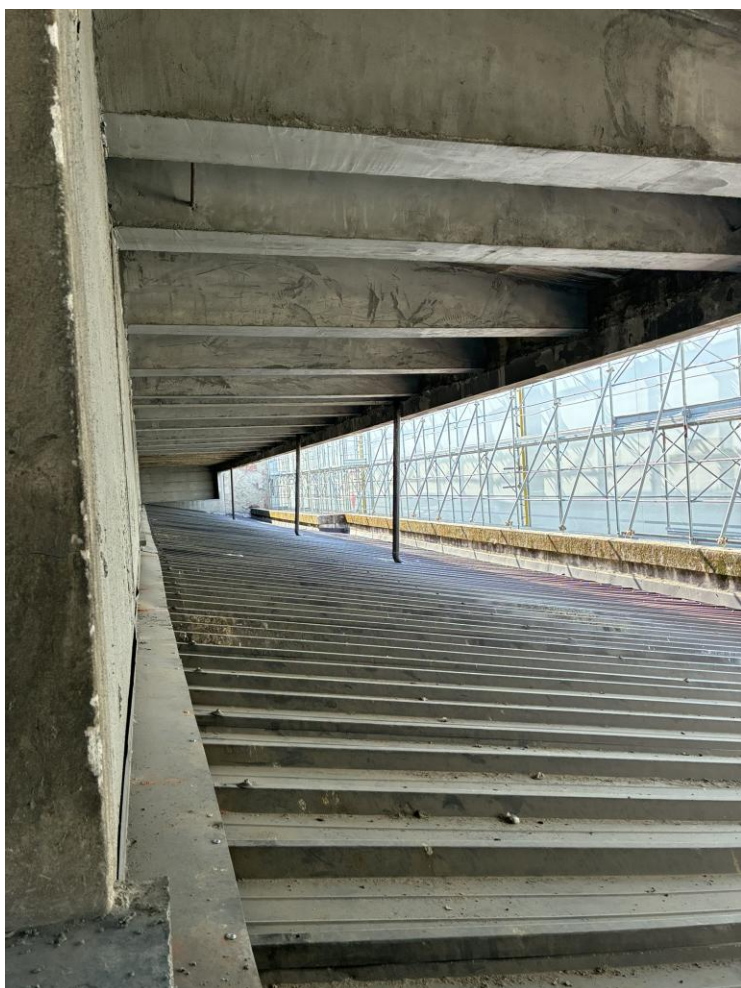
*Foto 20 – Immagine tra la copertura e la copertura del Piano quinto*

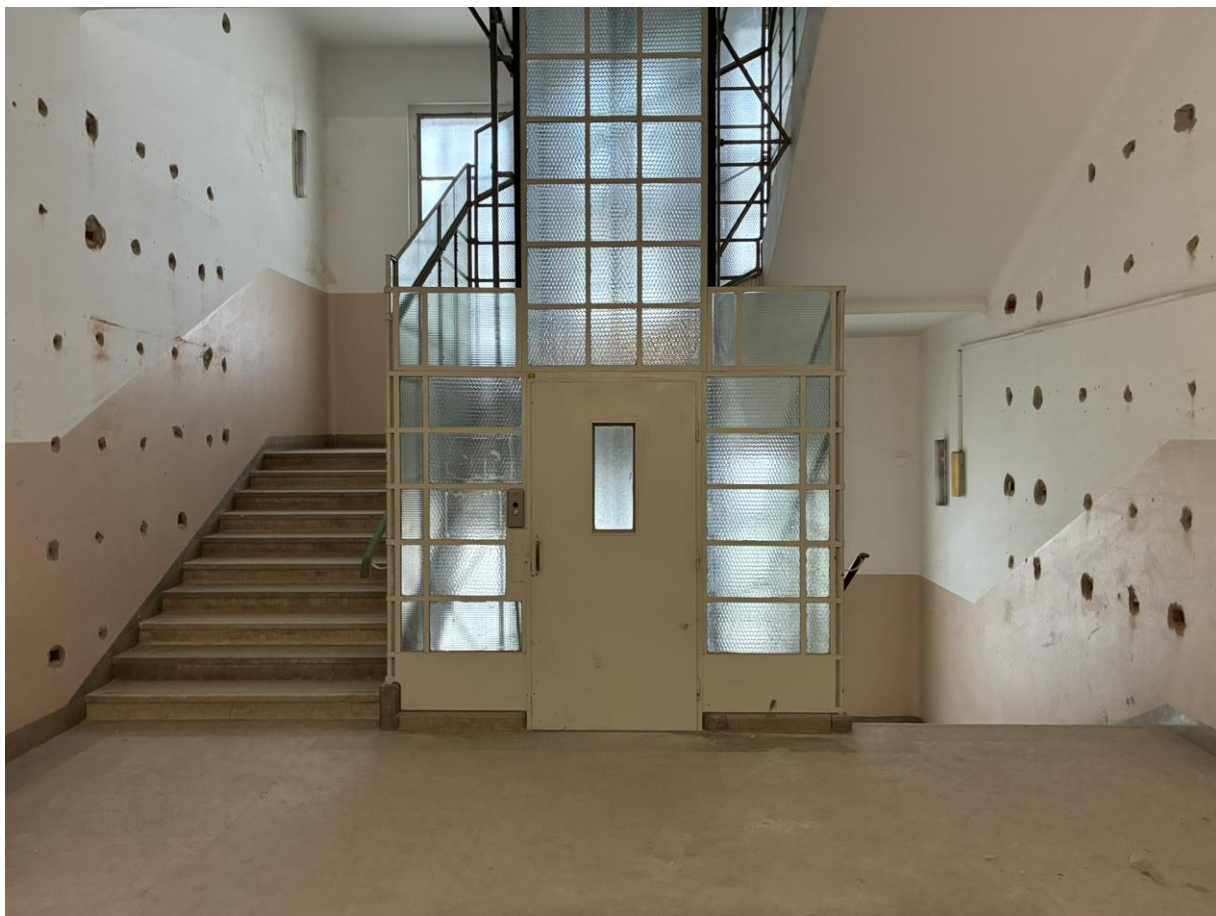
*Foto 22 – corpo scala centrale e vano impianto elevatore*
